Dienst Milieu en Bouwtoezicht

# RAPPORT CASCO & FUNDERING

BOTERDIEPSTRAAT 27

29 augustus 2003

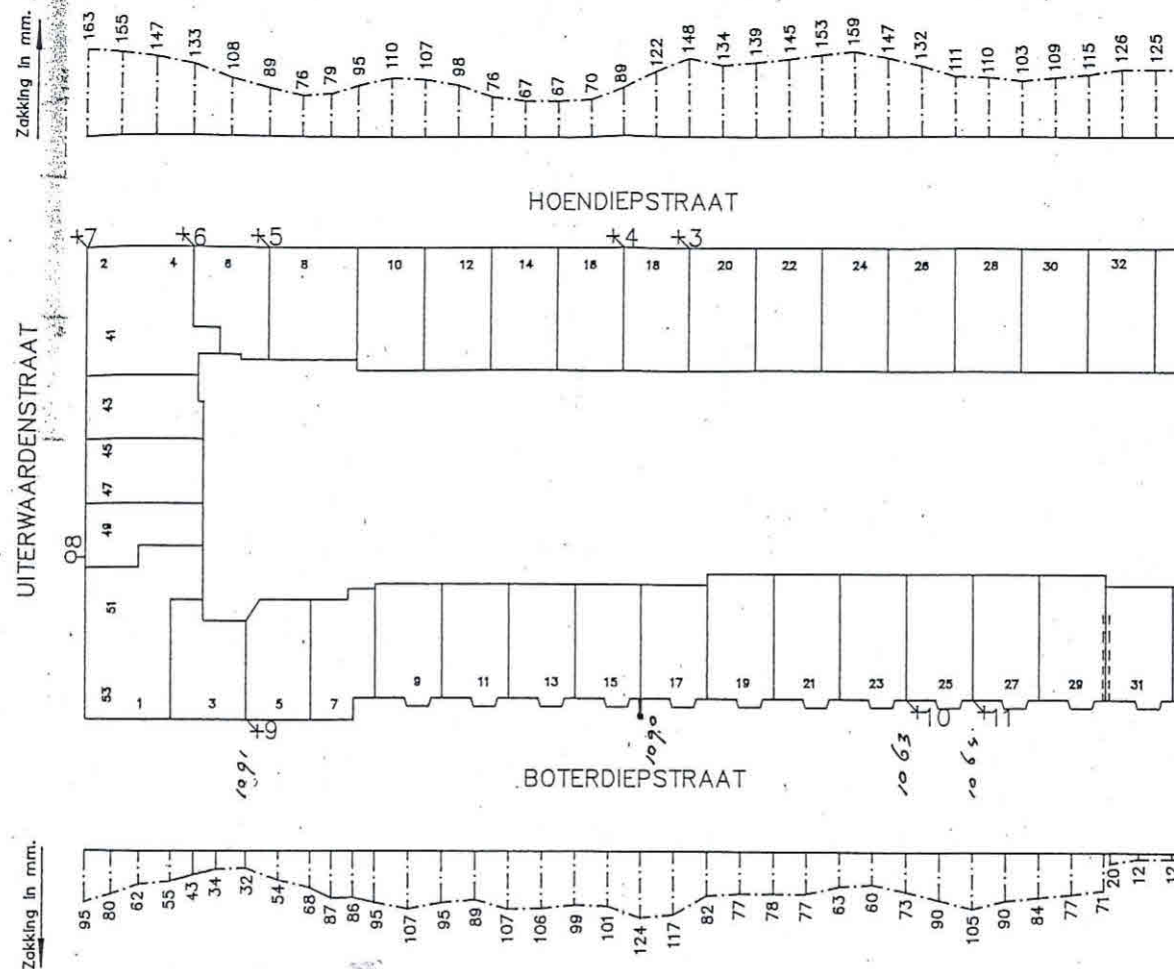
ROLLAAGWATERPASSING

In opdracht van stadsdeel ZuiderAmstel is er een rollaagwaterpassing uitgevoerd in 1991. Hieruit blijkt dat er een verschil in zetting is opgetreden tussen de bouwmuren van 21 mm. De opgetreden rotatie in de voorgevel is dus licht van aard.

Het zettingverschil in nr. 25 bedraagt volgens de waterpassing 32 mm. De rotatiehoek is echter tegengesteld waardoor de relatieve rotatie 1:13 bedraagt hetgeen matig van aard is. Pand nr. 29 vertoont een zettingverschil van 13 mm volgens de rollaagwaterpassing. Op grond van de opname heb ik het idee dat de werkelijke rotatie groter is.

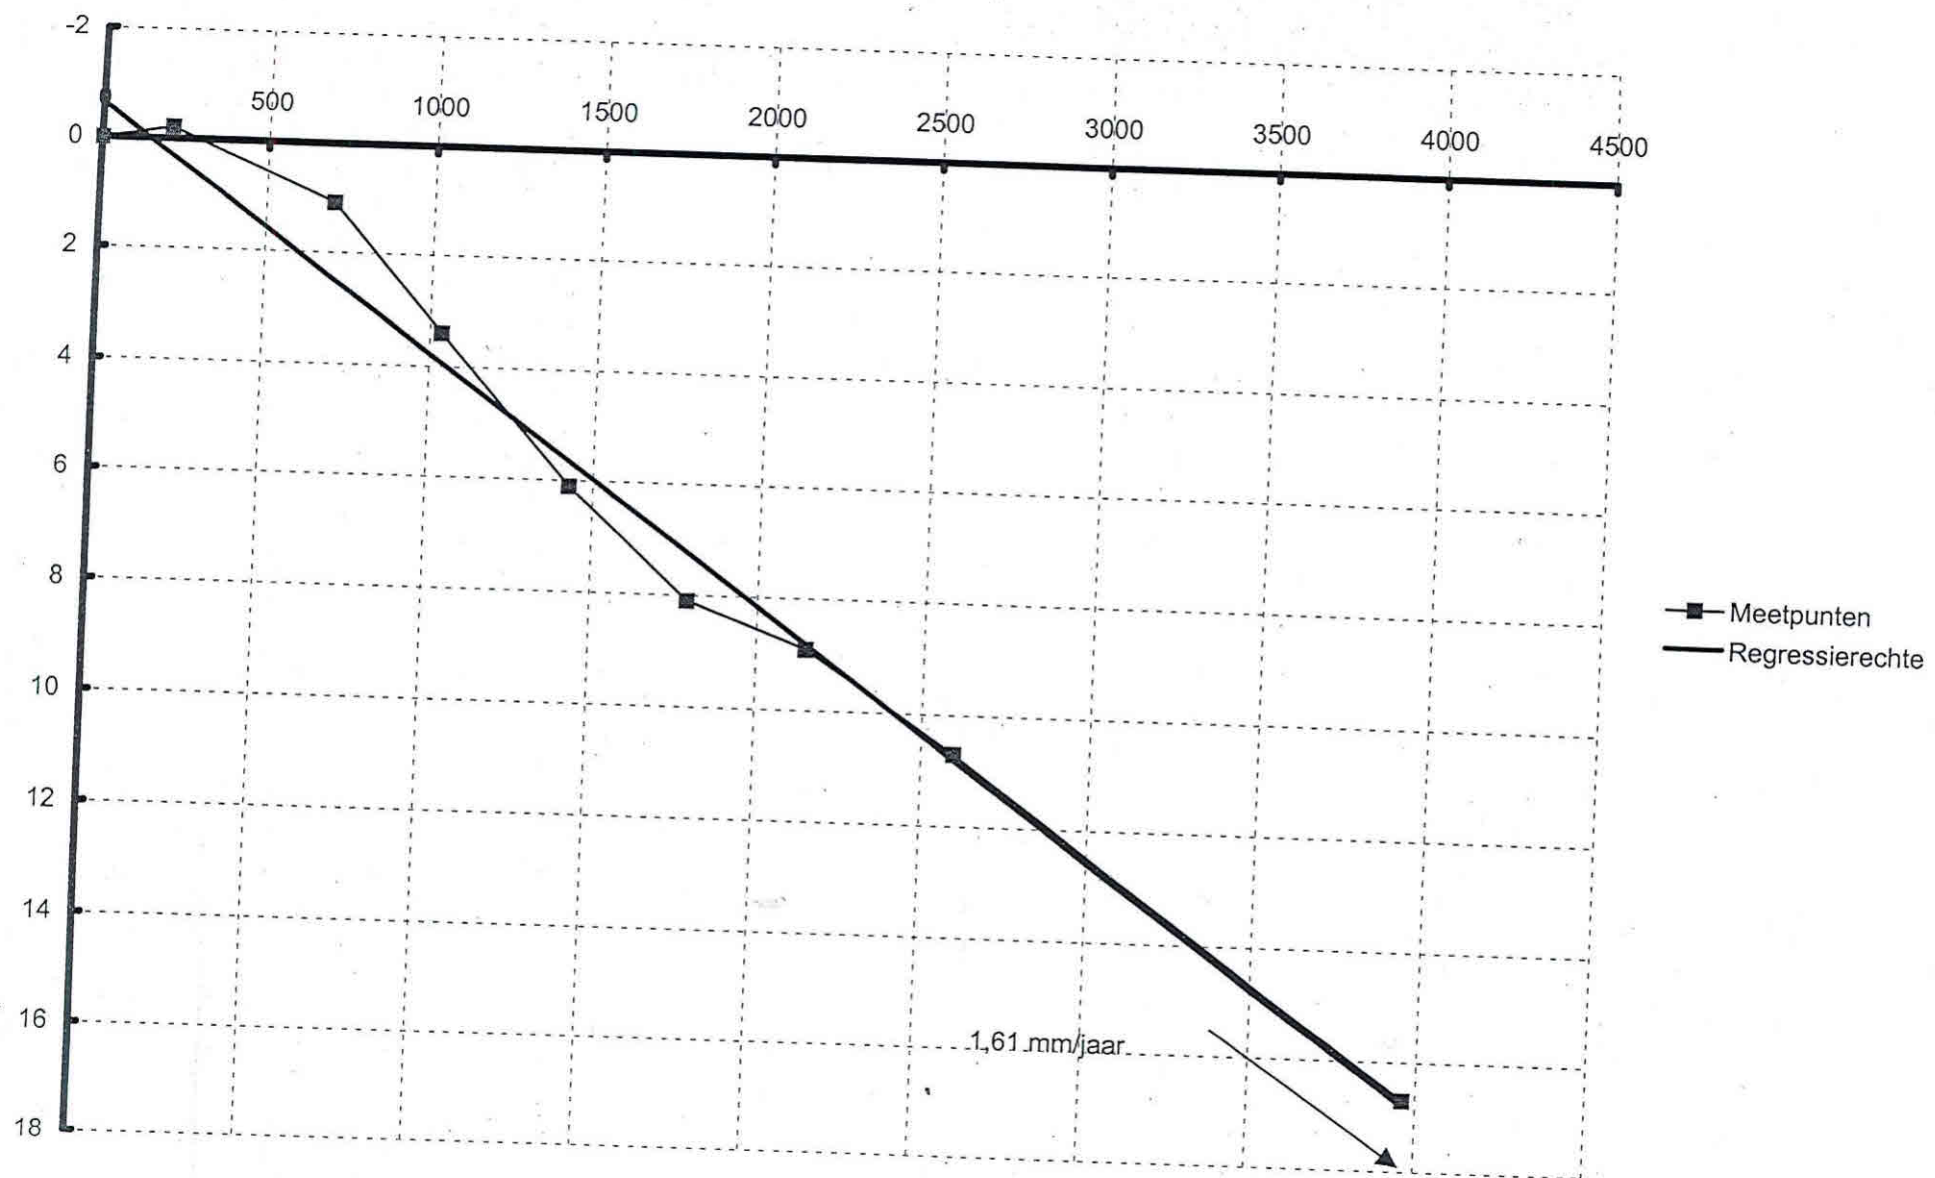
Regressierechte Meetbout 1063

In de linker bouwmuur van Boterdiepstraat 27 zit een meetbout (1064) die gemiddeld 1,69 mm/jaar zakt. Dit is matig van grootte. In de linker bouwmuur van Boterdiepstraat 25 zit een meetbout (1063) die gemiddeld 1,61 mm/jaar zakt. Ook dit is matig van grootte. De overige meetbouten in dit gedeelte van het blok geven overwegend lagere zakkingsnelheden aan. Mogelijkerwijs is de draagkracht van de 1<sup>e</sup> zandlaag t.p.v. Boterdiepstraat 27 wat minder vergeleken met de rest. Dat heeft overigens niet geleid tot ernstige verzakkingen.
