## Meetverslag lekdetectie

Dossier: 2023-04770

| MEETADRES | | |
|---|---|---|
| MEETADRES | Heinsbergenstraat 50 | |

| BETREFT | Vochtschade kelder |

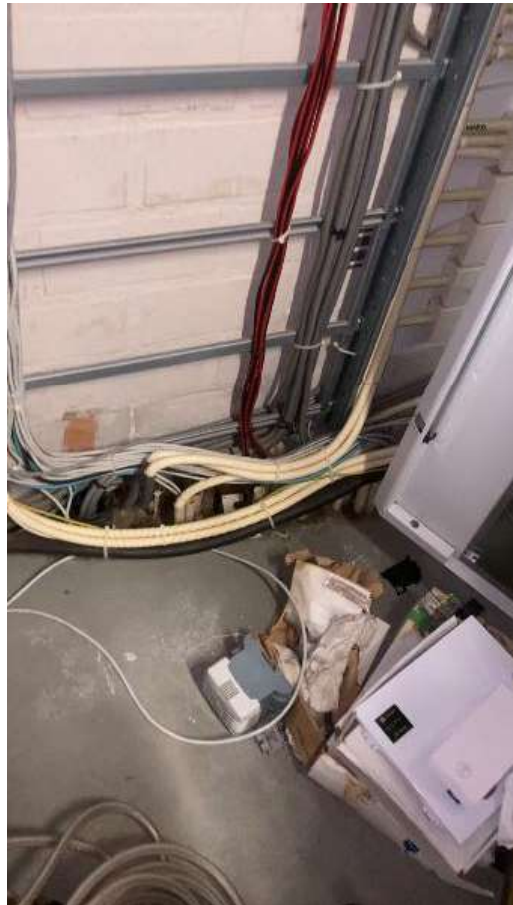
## Opname 1

| OORZAAK LEKKAGE |
|---|
| <p>De vochtschade in de vloer wordt hoofdzakelijk veroorzaakt doordat, op het moment dat de buffertank te vol zit met water, er water wordt geloost door de doorvoerbuys van de niveau regeling van de buffertank waardoor er water in de kelder komt.</p> <p>Bij het inzetten van traceergas komen wij tot conclusie dat de twee buffertanken met elkaar in verbinding staan en het ingezette traceergas van de buitenzwembad buffertank uitkomt in de buffertank van het binnenzwembad.</p> <p>Het waterverlies in het buitenzwembad wordt veroorzaakt op het moment dat de zwevende vloer in beweging komt.</p> |

Water uit de kabeldoorvoer afkomstig van het buffervat.

Wij adviseren het rapport van 2023-04134 op te volgen en in de buffertanken een niveau regeling te maken wanneer het water in de tanks te hoog komt een digitale melding naar de mobiel wordt gestuurd om daarna water uit de buffertanken te laten lopen.

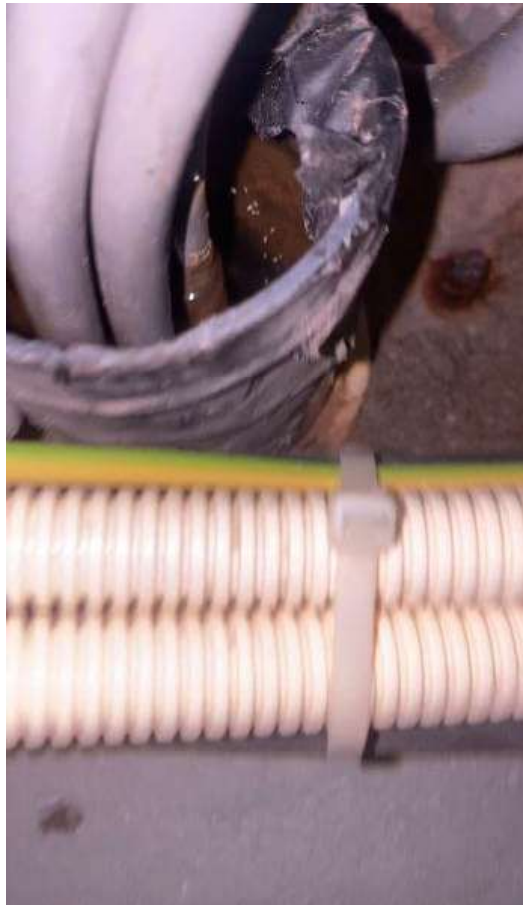
## Opname 2

Idem.

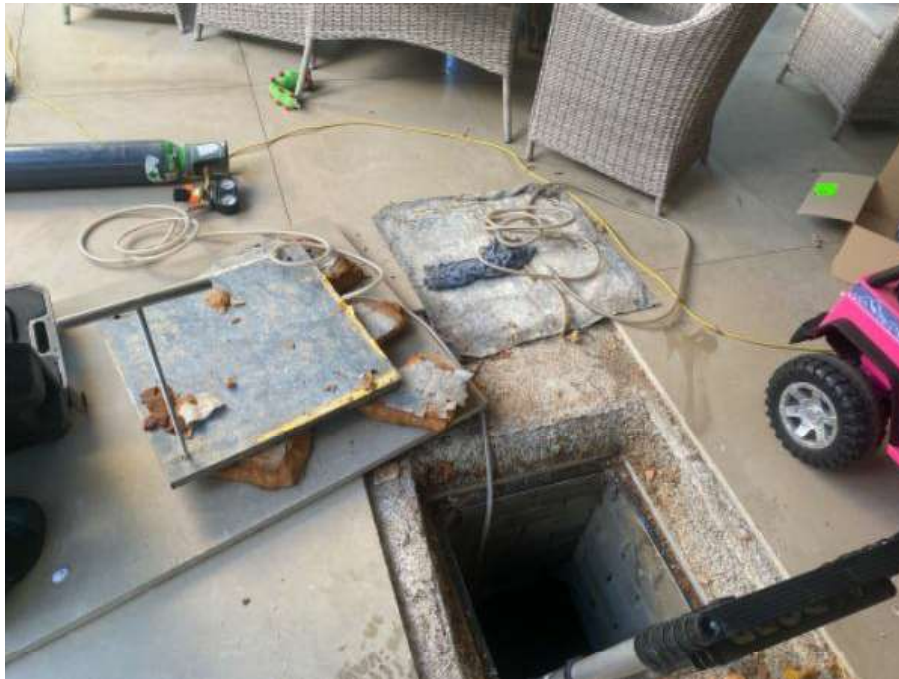
### Opname 3

Buffervat buitenzwembad.

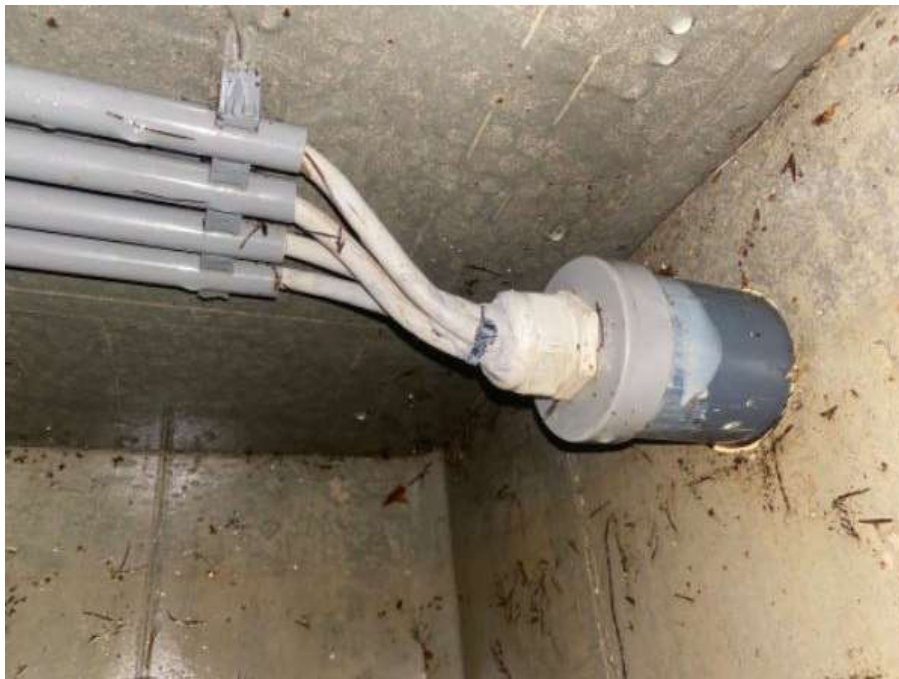
### Opname 4

Kabeldoorvoer van in het buffervat.
