Onderzoek VISUELE INSPECTIE (buitensituatie)  
Type onderzoek Visuele inspectie na asbestverwijdering conform NEN 2990 (versie 2012)  
Type sanering Klasse 2  
Doel onderzoek Door middel van een visuele inspectie bepalen of het gebied zonder gebruik van persoonlijke beschermingsmiddelen kan worden betreden.  
Datum inspectie 05-01-2021  
Adres Damstraat 56, Yerseke

Rapportnummer  
VBU-ABR-INS-  
21-00000205-SL

**Conclusie onderzoek:** Op grond van de resultaten ten tijde van de visuele inspectie en het eventueel aanvullend asbestonderzoek en/of luchtmetingen, mag de onderzochte ruimte/saneringsgebied conform artikel 4.51a van het arbeidsomstandighedenbesluit NIET zonder gebruik van persoonlijke beschermingsmiddelen betreden worden.

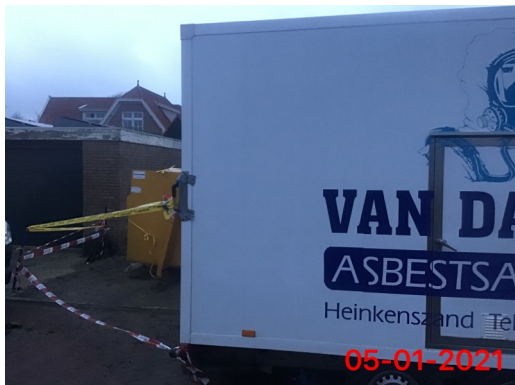
Foto 1

Er staat een 3-traps decount tegen het afgezette gebied. Gezien het hier om een sanering in fases betreft, is de vuile ruimte niet meegenomen in de inspectie.

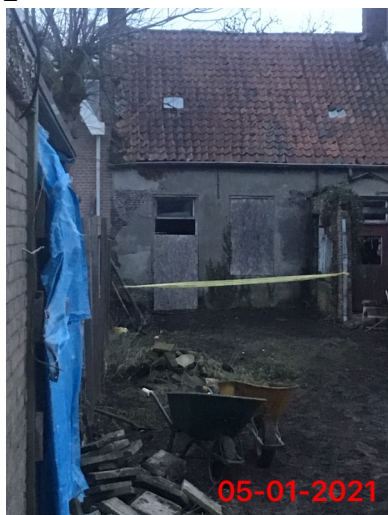
Foto 2

Overzichtsfoto richting het te inspecteren segment. Het afgezet gebied daarbuiten is niet meegenomen in deze inspectie en zal op een later moment plaatsvinden.

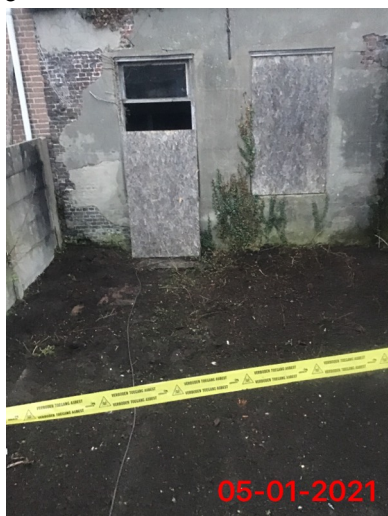
Foto 3

Overzichtsfoto richting segment in het afgezet gebied.

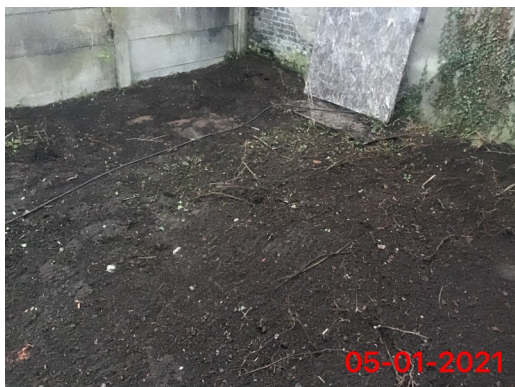
Foto 4

Overzichtsfoto. Het geïnspecteerde segment in het afgezet is visueel vrij bevonden van asbestverdachte restanten. Het grondoppervlak bestaat uit een onverharde ondergrond.

Inspectie beperkt zich tot 5 centimeter diepte. Een onderzoek conform NEN5707 wordt aanbevolen om te bepalen of de concentratie kleiner is dan toegestane restnorm. Een dergelijk onderzoek is geen onderdeel van deze inspectie.

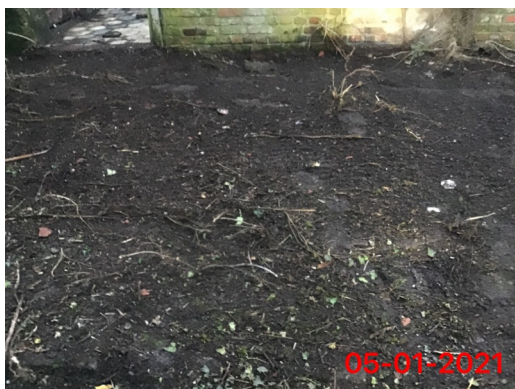
Foto 5

Detailfoto. In het geïnspecteerde segment zijn geen asbestverdachte restanten aangetroffen.

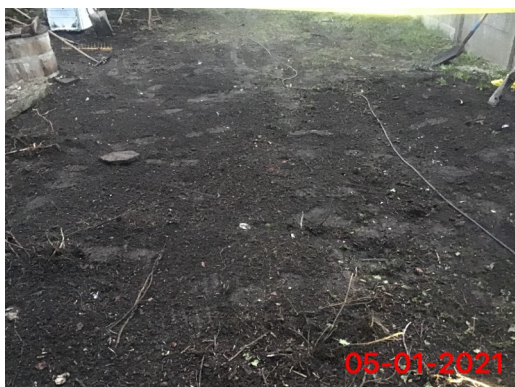
Foto 6

Detailfoto. In het geïnspecteerde segment zijn geen asbestverdachte restanten aangetroffen.

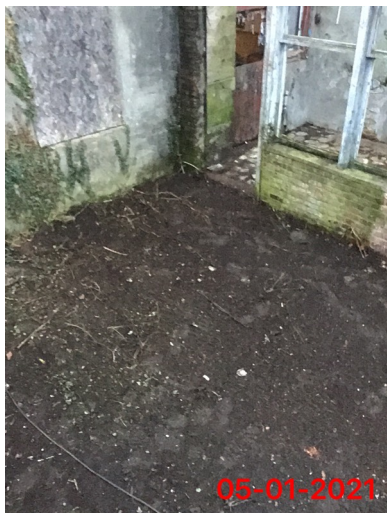
Foto 7

**Detailfoto. In het geïnspecteerde segment zijn geen asbestverdachte restanten aangetroffen.**

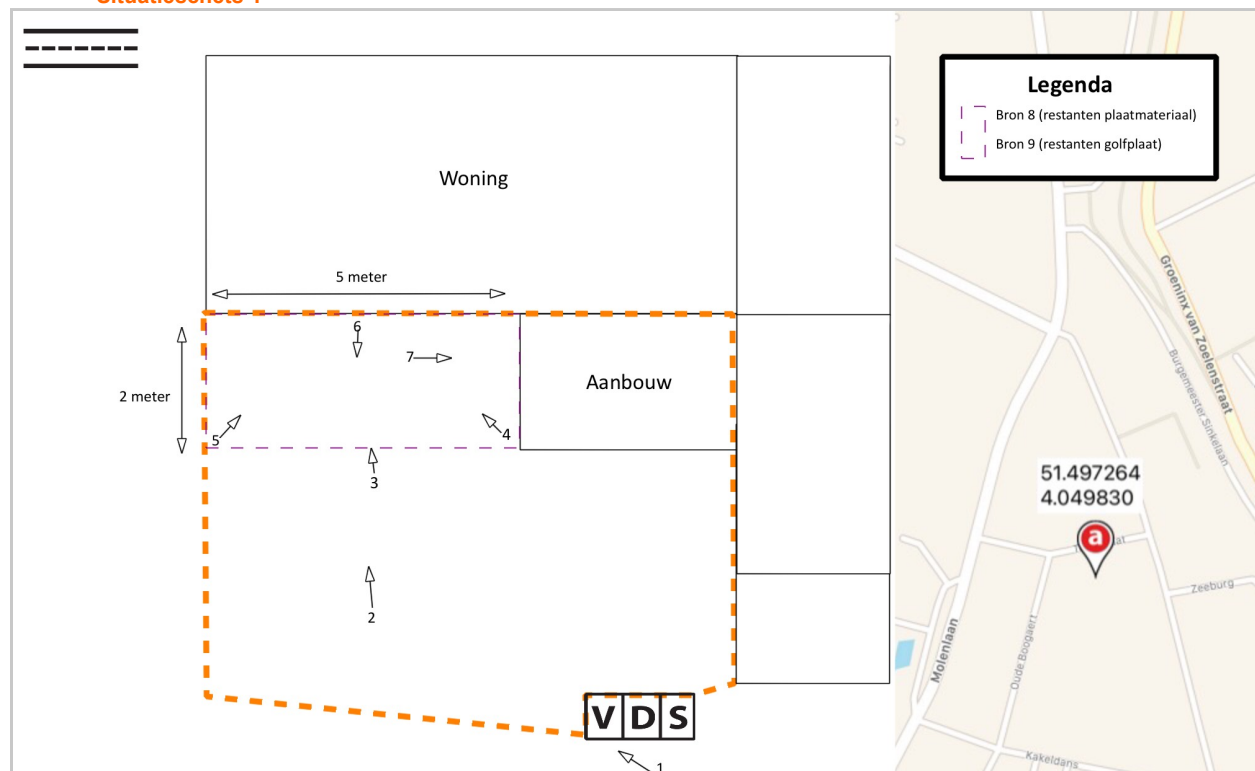
## Situatieschets 1

Omschrijving ruimte/saneringsgebied Betreft enkel een gedeelte (10 m2) van de achtertuin in het afgezette gebied. Zie schets voor situatie.  
Aankomsttijd op locatie 16:30 uur  
Vertrektijd op locatie 17:10 uur  
Wachturen 00:00 uur  
Inspectietijd 00:20 uur  
Uitvoerend analist Alex de Bree  
Opmerkingen Let op dit betreft een voorinspectie. In het geïnspecteerde deel zullen diverse goederen (met name stenen, tegels, ec) worden opgeslagen.
