## Plantage Doklaan 36, 1018CN AMSTERDAM (44848)

## **Casco-funderingsonderzoek Plantage Doklaan 36**

7 juli 2015  
55-14-0074  
Directie Toezicht en Handhaving

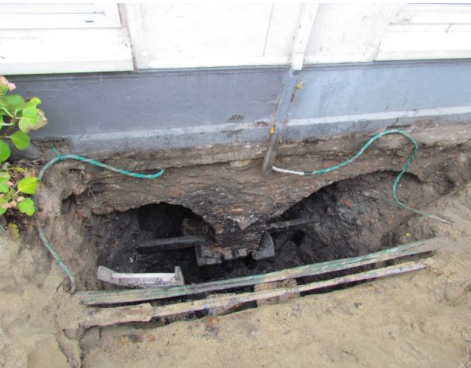
Overzichtsfoto inspectieput

| Uitgevoerde metingen in mm | | | | | |
|---|---|---|---|---|---|
| Kesp C | 70 x 180 x * | 28 | 15 | 20 | gescheurd en getordeerd in lengte richting en geheel afgebroken in de dwarsrichting tpv paal 2 |
| Kesp D | 65 x 180 x * | 7 | * | * | gescheurd in lengte richting en gebroken in de dwarsrichting tpv paal 3 |
| Afschuifhout E | 160 x 70 x * | 7 | 10 | 5 | getordeerd tpv paal 1 |
